高度処理型合併処理浄化槽設置整備事業補助金申請のてびき

2019年4月1日

我孫子市 環境経済部 クリーンセンター

浄化槽設置工事の工程写真

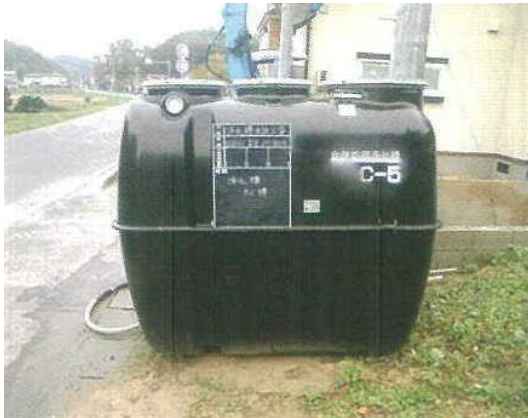
【写真 3】浄化槽本体の写真

申請どおりのメーカー・形式・人槽が分かるように。

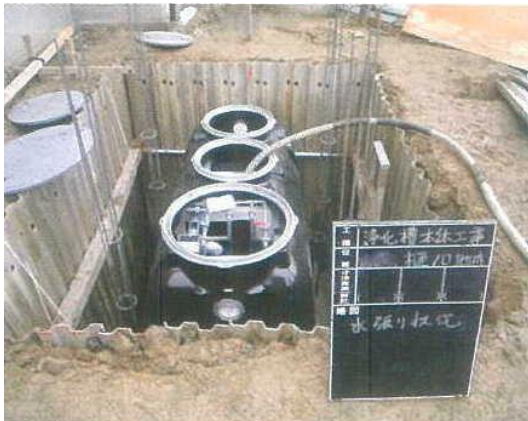
【写真 4-1】水張りの状況を示す写真

埋め戻しの前に水張りをを行っているか。
