# 高度処理型合併処理浄化槽設置整備事業補助金申請のてびき

我孫子市 環境経済部 資源循環推進課

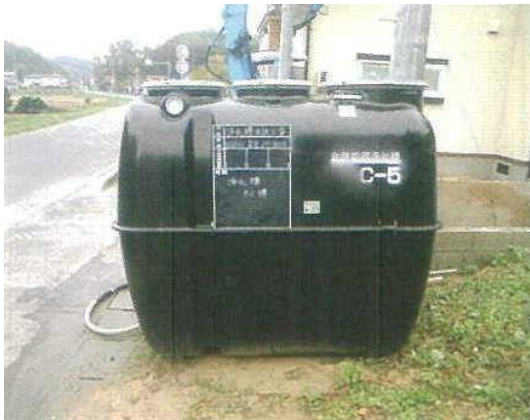
【写真 3】浄化槽本体の写真

申請どおりのメーカー・形式・人槽が分かるように。

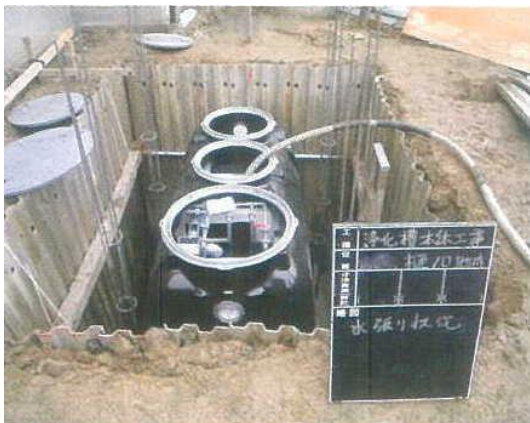
【写真 4-1】水張りの状況を示す写真

埋め戻しの前に水張りをを行っているか。
