IV 災害対策

災害対策

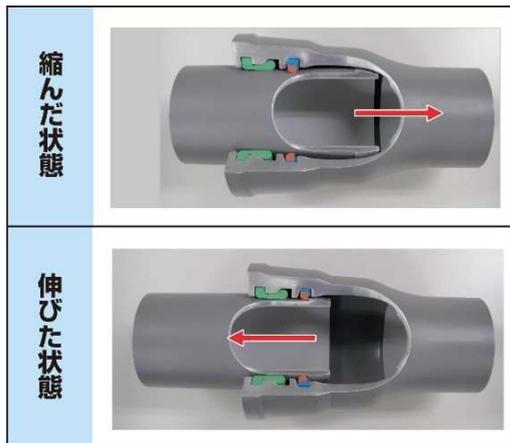
耐震継手の構造(ダクタイル鋳鉄管)

耐震管は耐震・耐食に優れた材質で、地震による動きに対して、引っ張られたときに抜けない、動いても漏れない構造となっています。

伸縮量は管長の±1%

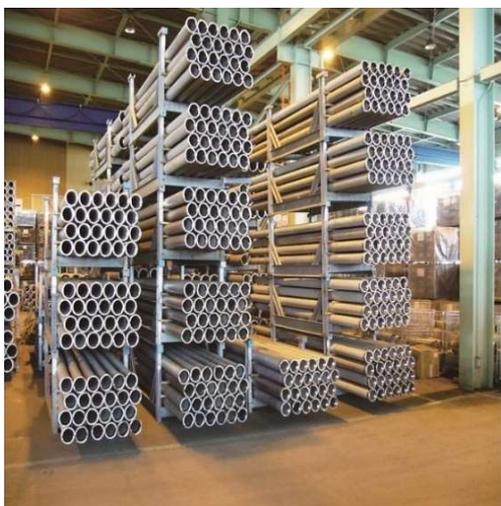
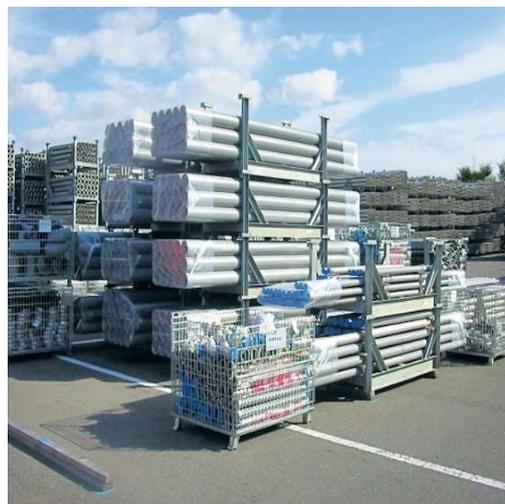
緊急資材保管状況

この備蓄システムは、豊富な仮設配管資材が市外の保管場所(茨城県稲敷郡河内町)に常時ストックがあり、緊急要請に対して24時間365日受付され、優先的に供給を受けることができることから、応急復旧工事の速やかな着手が可能となります。

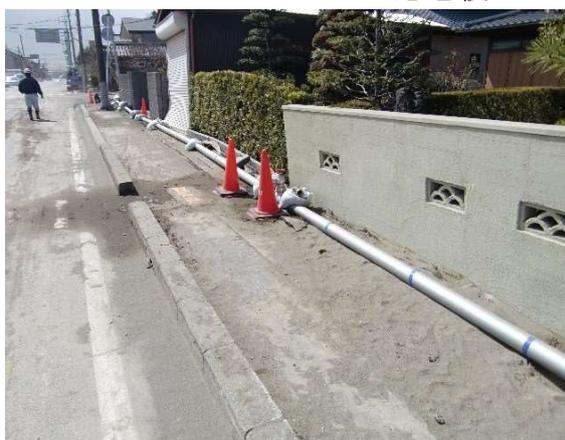
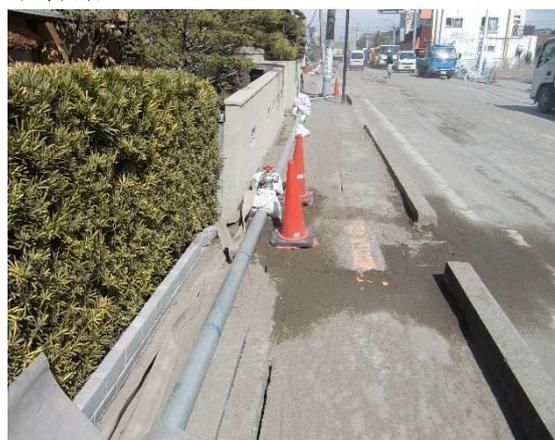
応急復旧による仮設配水管路

大規模な被害が発生した場合、完全復旧には時間が掛かることから、応急的な復旧で緊急的に給水供給を行います。その応急復旧作業に必要な、仮設配管資材の安定供給や技術支援を確保するために、緊急資材共同備蓄システムの賃貸借を締結しています。

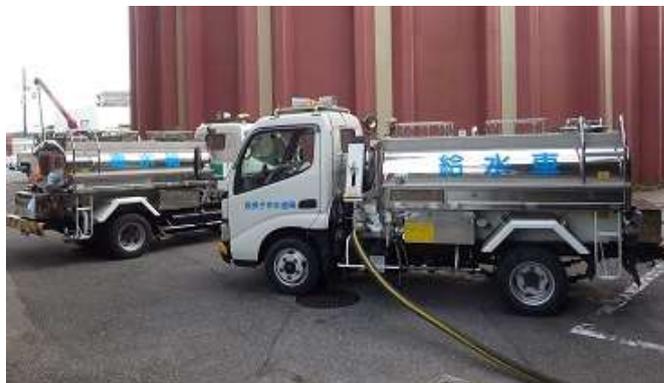
<加圧式給水車>

2台 (水積載量 2m³/台)

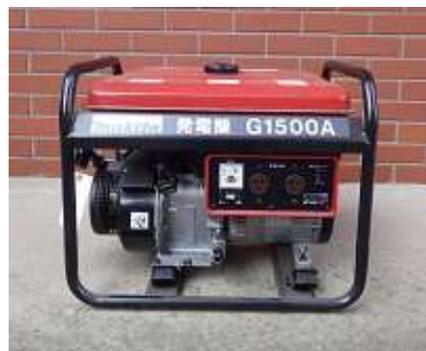
<仮設電源>

交流100V 2台

交流200V 1台
